Schulter gequetscht

Im Lastenaufzug eingeklemmt!

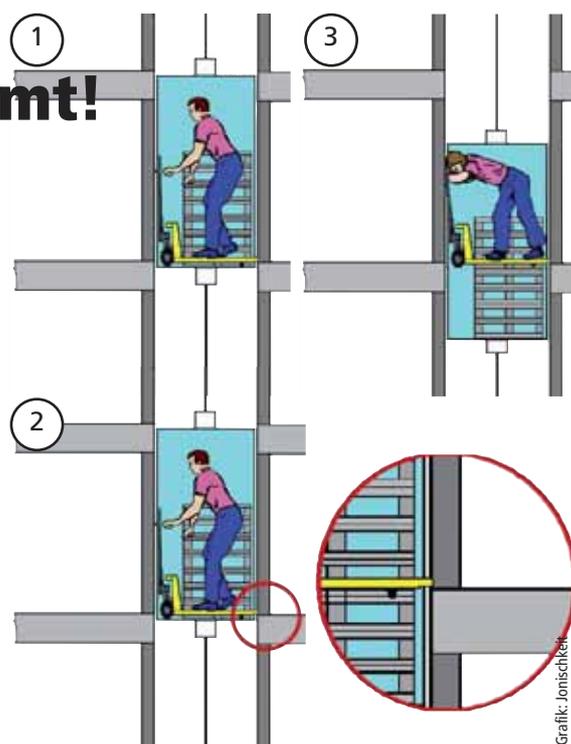
Bei der Abwärtsfahrt geriet der Handhubwagen, der fast ebenso lang wie die Aufzugskabine war, in Bewegung. Im zweiten Stockwerk klemmten die Hubzinken zwischen Aufzugstür und Stahlschiene des Fußbodens so fest, dass der Wagen sich zwischen den gegenüberliegenden Außenwänden verkeilte und die beiden Mitarbeiter zwischen dem festgeklemmten Hubwagen und der Decke des weiterhin abwärts fahrenden Lastenaufzugs eingequetscht wurden. Nur weil es einem der beiden Mitarbeiter gelang, den Notschalter zu betätigen, konnte die Fahrt gestoppt werden. Sofort zur Rettung herbeieilende Kollegen befreiten die Eingeschlossenen aus dem Aufzug.

Unfälle dieser Art in Aufzügen ohne Fahrkorbabschlusstüren sind durchaus keine Seltenheit. Gefährdungen ergeben sich sowohl aus direkten Kontaktmöglichkeiten der Mitfahrenden zu den Schachtwänden als auch durch ungewollte Verlagerungen des transportierten Materials. Zwar werden Aufzüge zur Personenbeförderung ohne Fahrkorbabschlüsse heute nicht mehr eingebaut, jedoch dürfen bestehende Anlagen nach Betriebssicherheitsverordnung weiter betrieben werden. Dabei hat der Arbeitgeber aber über eine Gefährdungsbeurteilung die Maßnahmen zu ermitteln, die für einen sicheren Betrieb notwendig sind. Für die sicherheitstechnische Bewertung kann die Norm EN 81-80 als Stand der Technik herangezogen werden.

Alle diese Maßnahmen sind jedoch vom Verhalten der Mitarbeiter abhängig und haben in diesem Fall nicht geholfen. Auch ein Mitfahrverbot für Personen kann nur dann wirksam sein, wenn die Bedienelemente im Fahrkorb entfernt oder abgedeckt werden, so dass der Aufzug nur von außen bedient werden kann. Die wirkungsvollste Maßnahme ist in jedem Fall die Nachrüstung des Fahrkorbes mit Innentüren oder mit einem Lichtgitter zur Begrenzung des Ladebereiches.

Um ähnliche Unfälle sicher zu verhindern, wurden im vorliegenden Fall folgende Maßnahmen getroffen: Da die Nachrüstung des Aufzugs mit Fahrkorbabschlusstüren nicht wirtschaftlich schien, wurde ein Mitfahrverbot für Personen ausgesprochen. Die Vorgesetzten wurden verpflichtet, die Mitarbeiter dementsprechend zu unterweisen und dieses Verbot zu überwachen.
